Les solins du périmètre des couvertures et la résistance au vent

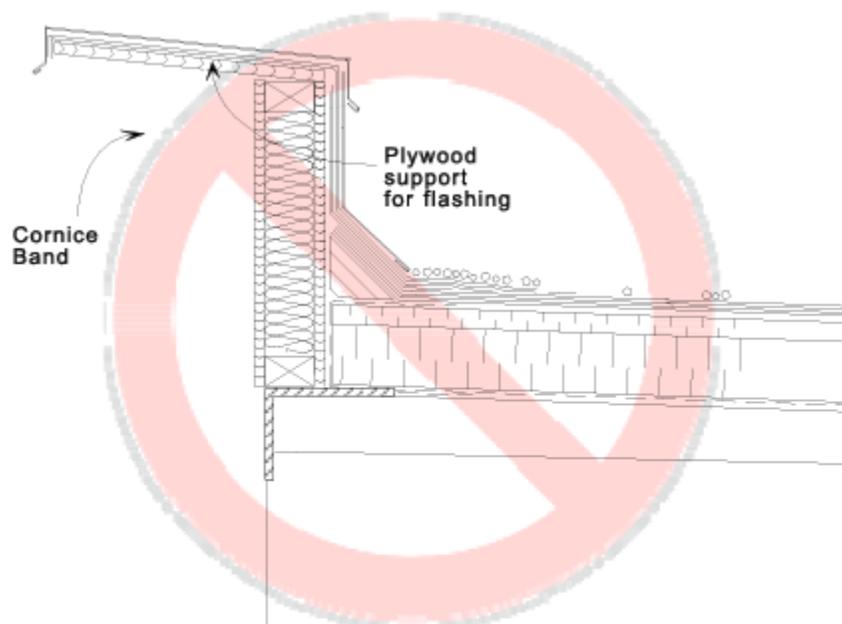
Il est absolument nécessaire que les concepteurs tiennent compte de la résistance au vent du rebord d'une couverture, en plus de celle du champ de la couverture. Il est arrivé souvent que pour essayer de répondre à des exigences esthétiques on ait compromis la résistance au vent d'une toiture. On peut en trouver un exemple typique dans l'utilisation accrue de corniches décoratives préfabriquées EIFS le long des rebords d'un toit. Ces bandes sont habituellement faites d'un stuc modifié au polymère, appliqué à de la mousse de polystyrène moulées selon des formes diverses. Même si ces bandes sont attrayantes, elles posent problème pour l'entrepreneur en couverture qui est responsable d'attacher solidement le bord du système. Il arrive souvent que seule une mince couche de contreplaqué serve de support pour attacher le couronnement (voir la fig. 1). Il est évident que ce détail n'assurera pas une résistance suffisante à l'arrachement, même si les vents sont modérés. Les concepteurs de couvertures doivent se rendre compte que la faiblesse des attaches au périmètre du toit peut affecter la résistance au vent de la couverture entière et provoquer une catastrophe par suite de la perte du revêtement de la couverture.

Figure 1: Lack of solid substrate compromises wind resistance at roof edge.
