Formation de boursouflures sur les toits multicouches

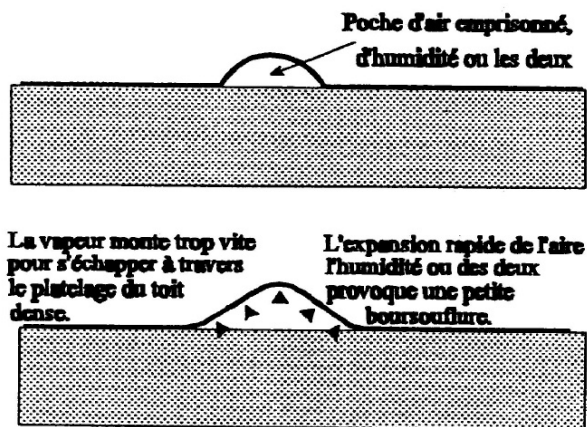
LE JOUR

Des boursouflures se produisent lorsque la chaleur soudaine du soleil provoque la dilation de poches d'air et d'humidité emprisonnées entre la membrane et le support de la couverture. La boursouffure se produira seulement si le matériau du support de la couverture a une faible perméabilité, car dans cette situation la chaleur de soleil risque de faire monter trop rapidement la température pour permettre à l'air et aux vapeurs d'eau enfermées de s'échapper à travers le support.

Les boursouflures se produisent lorsque la température de la couverture est élevée. Les bitumes, et particulièrement ceux dont le point de ramollissement est faible, perdent rapidement leur solidité lorsque la température dépasse 60°C, c'est-à-dire lorsque la pression dans la poche d'air est à son plus haut point. Il se créera des pressions dans les poches d'air, ce qui pourrait déplacer et étirer la membrane de la couverture et faire ainsi grossir la poche d'air ou la boursouffure. A mesure que les dimensions augmentent, la pression nécessaire pour maintenir ce taux de croissance pourrait en fait diminuer, parce que la hauteur de dépression totale augmente en fonction des dimensions du secteur soulevé et que l'ancrage le long de périmètre de la boursouffure est proportionnel à la longueur de cette ligne. Par conséquent, dans le cas d'une petite boursouffure circulaire contenant une pression donnée, la hauteur de dépression par millimètre sur son périmètre double lorsque son diamètre doublé. La croissance va se poursuivre tant que l'ancrage ne sera pas considérablement amélioré ou que la pression interne n'aura pas baisse. Si la membrane de la couverture a subi un étirement irréversible, le refroidissement qui pourrait se produire par la suite ne suffira pas pour faire revenir la poche d'air a ses dimensions originales et il se produira un vide partiel dans la boursouffure partiellement formée. De l'air, de la vapeur d'eau ou les deux pourraient être aspirés lentement à travers le support pour remplir de nouveau la poche d'originale, maintenant un peu plus grosse et prêt à entreprendre un autre cycle de développement de la boursouffure quand le soleil reviendra.

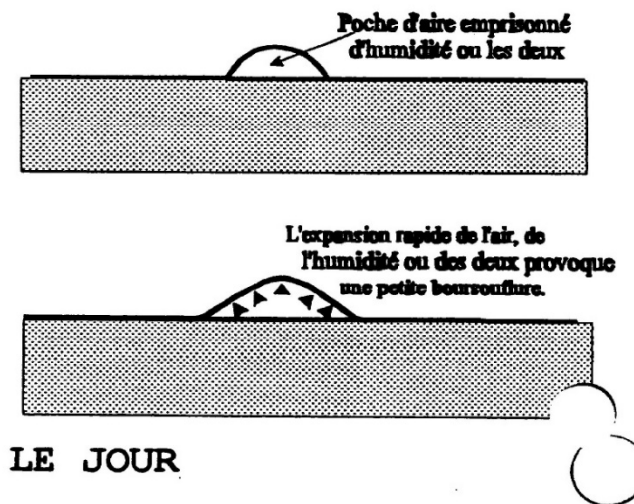
Le concept habituel boursouflures entre les couches présuppose que les boursouflures sont causées par l'air et l'humidité emprisonnés entre les couches pendant l'application. En réalité, des boursouflures n'apparaissent pas en grande quantité sans qu'il ne se soit produit un processus de remplissage qui ajoute plus d'air et de l'humidité entre les couches. Les niveaux de pression mesurés à l'intérieur des boursouflures sont plus faibles que ceux qu'on observe dans les systèmes étanches et il est évident que les boursouflures inhalent et exhalent tous les jours.

Dans un système parfaitement fermé et élastique, un vide à l'intérieur d'une couverture va s'agrandir pendant la journée à cause de l'expansion de l'air, de la vapeur d'eau ou des deux, mais il va reprendre ses dimensions originales la nuit. Les membranes multicouches ne sont pas parfaitement élastiques, elles se dilatent lorsqu'elles sont réchauffées mais deviennent rigides et ne reprennent pas leur forme originale lorsqu'elles sont refroidies. Toute déformation permanente de la membrane va créer un vide à l'intérieur de la boursouffure et l'air va se trouver un chemin dans l'espace enfermé en traversant des fissures microscopiques dans le bitume épandu ou le long des feutres eux-mêmes.

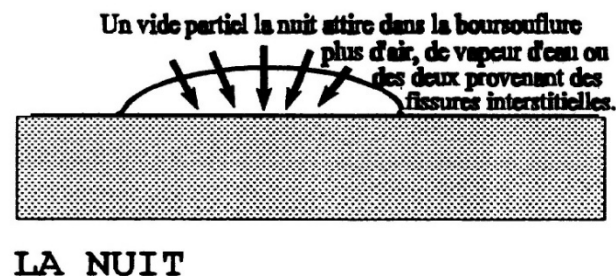
Les boursouflures s'agrandissent quand:

1. le volume d'air aspiré dans les boursouflures pendant la nuit dépasse le volume d'air qui s'en dégage pendant la journée.
2. cette augmentation de pression affaiblit le périmètre de la boursouffure.
